Saint-André-des-Eaux (Côtes-d'Armor) : étude archéologique d'une église paroissiale et de ses peintures murales

Mathias Dupuis

Mathias Dupuis. Saint-André-des-Eaux (Côtes-d'Armor) : étude archéologique d'une église paroissiale et de ses peintures murales. Bulletin du Centre d'études médiévales d'Auxerre, 2008, 12, pp.183-194. 10.4000/cem.7072 . halshs-00876136

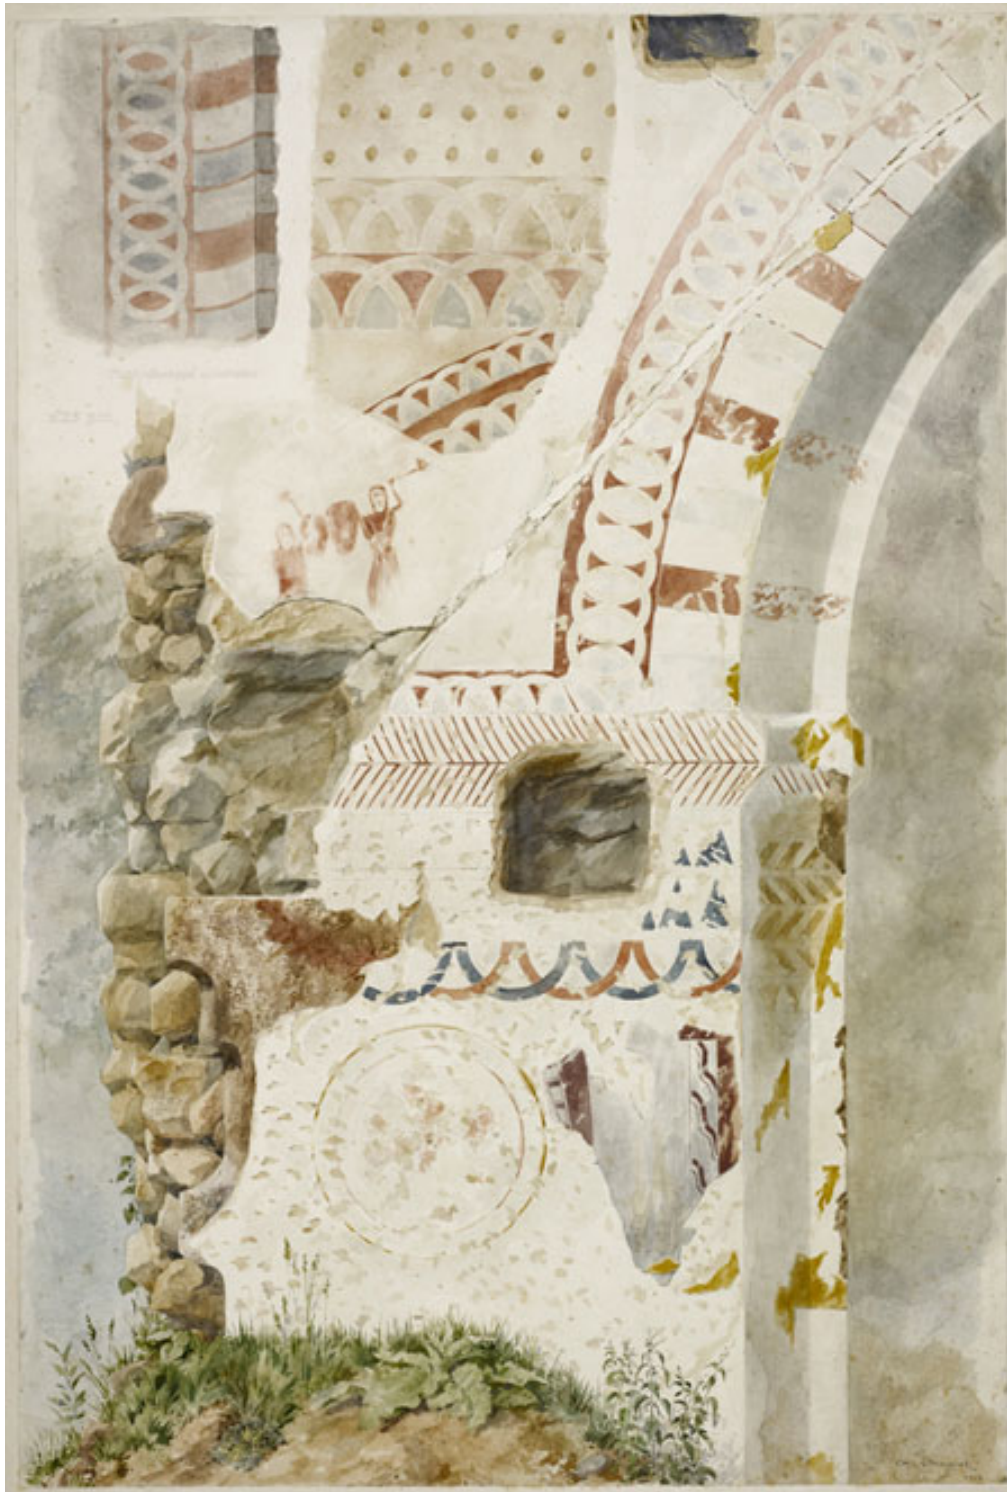
Fig. 2 - Relevé des peintures au nord de l'arc triomphal par Charles Chauvet, 1916 (ministère de la Culture et de la Communication, Service des archives photographiques de la Médiathèque de l'architecture et du patrimoine).

- 18 Sur la paroi ouest du mur de séparation, entre la nef et le chœur (fig. 3), des registres de dents de scie surmontent un bandeau d'arceaux entrelacés, puis un registre de feuilles de fougères prolonge illusoirement le bandeau d'imposte des piédroits. Au-dessus de l'arc triomphal, un vaste espace moucheté de petits motifs circulaires est surmonté d'un registre de losanges imitant un appareil réticulé. Le tout forme un canevas décoratif qui rappelle les appareillages ornementaux de plusieurs églises de la vallée de la Loire²⁰ : portail oriental de la cathédrale du Mans, abside de l'église de Monthou-sur-Cher, mur sud de l'église de Cravant-les-Côteaux, etc. On retrouve le même type de dispositif sur les pignons de l'église Saint-Aubin de Vieux-Pont, dans le Calvados²¹, et sur de nombreuses églises auvergnates – Saint-Nectaire, Notre-Dame du Port de Clermont-Ferrand, etc. Sur les tableaux des piédroits, où subsistent encore de belles plaques d'enduit, les motifs de dents de scie et de chevrons ont reçu un traitement particulier : un motif sur deux est peint en blanc et un est laissé en réserve, ou a été regratté, pour laisser apparaître la surface brute de l'enduit sous-jacent, sans doute dans une volonté de créer des jeux de lumière ou de matière à travers le traitement plastique des surfaces peintes. Autour des arcs, les motifs peints imitent un appareillage simple de claveaux polychromes
